Untergründe/Untergrundanalyse

Schadstoffbelastete Untergründe und Baustoffe Rückbau und Entsorgung

Asbesthaltige Magnesiaestriche

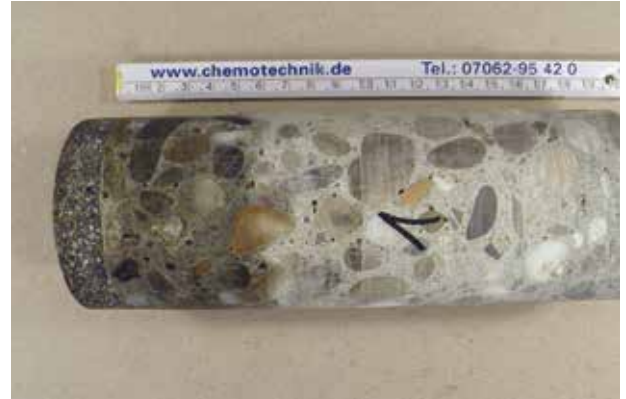
Bohrkernentnahme

Stark verölter Beton unter Magnesiaestrich

Damit die Sanierung zuverlässig gelingt, muss die vorhandene Fußbodenkonstruktion vorab durch Bohrkernentnahmen überprüft werden. Eventuelle Kontaminationen, labile Zwischenschichten oder eine ungenügende Betonfestigkeit lassen sich anhand der Bohrkerns erkennen und analysieren.

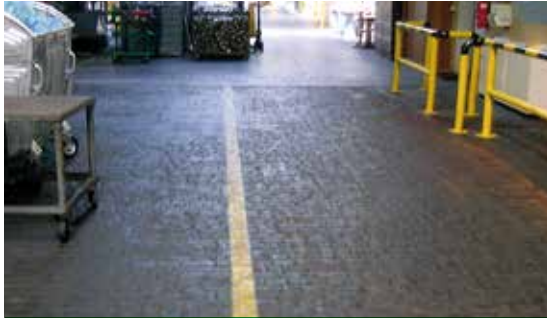
Holzplaster

- Teer- und pechhaltige Klebstoffe für Parkett, Holzplaster und andere Oberbeläge (z. B. PVC-Beläge)
- Asphalt-Beläge, Asphalt-Platten
- Teer- und bitumenhaltige Fugen-, Vergussmassen und Abdichtungsbahnen

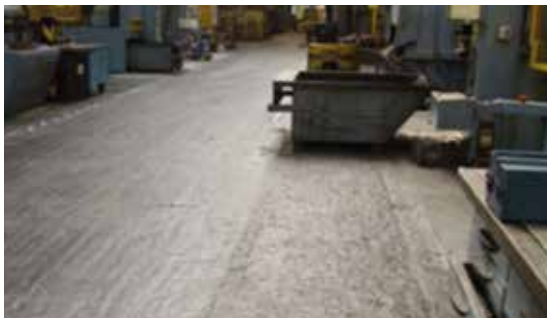
Gussasphalt

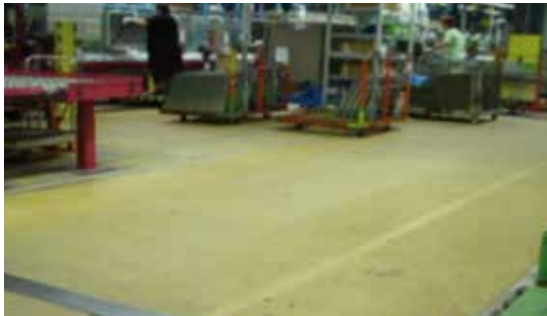
Magnesiaestrich

In Unkenntnis der heute bekannten Gefahr wurden Magnesiaestriche früher häufig mit Asbestfasern hergestellt. Erst im Jahre 1993 wurde die Verwendung von Asbest in Deutschland verboten. Seit 2003 gilt ein Verwendungsverbot für Asbest in Europa.

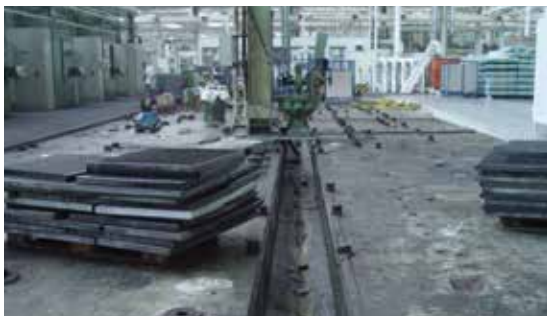
Kontaminierter Boden

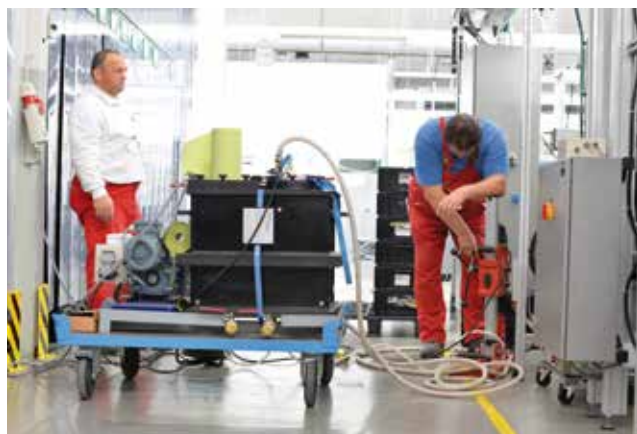
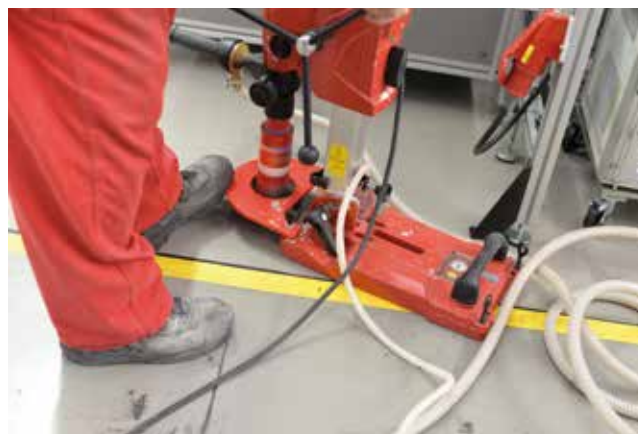
Entnahme von Bohrkernproben für die Asbestuntersuchung und zur grundsätzlichen Beurteilung des Bestandsbodens gemäß dem, vom BIA (Berufsgenossenschaftliches Institut für Arbeitssicherheit) zugelassenen Verfahren, BT 35 – „Kernbohrungen zur Probenahme in asbesthaltigen Estrichen mit dem INBO-Kernbohrverfahren“.

Um diesen Aufwand möglichst praktikabel und sicher zu gestalten, wurde für die Entnahme von Bohrkernen aus asbestbelasteten Magnesiaestrichen ein spezielles Bohrkernverfahren entwickelt. Der geschlossene Wasserkreislauf am Bohrequipment und die in der BT 35 festgelegten Arbeitsabläufe ermöglichen die Entnahme von Bohrkernen im laufenden Betrieb ohne aufwendige Einhausung.
