## Untergründe/Untergrundanalyse

## Schadstoff belastete Untergründe und Baustoffe Rückbau und Entsorgung

# Asbesthaltige Magnesiaestriche

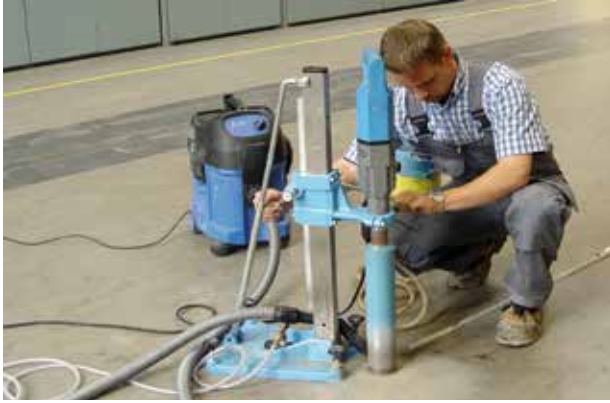
*Bohrkernentnahme*

Damit die Sanierung zuverlässig gelingt, muss die vorhandene Fußbodenkonstruktion vorab durch Bohrkernentnahmen überprüft werden. Eventuelle Kontaminationen, labile Zwischenschichten oder eine ungenügende Betonfestigkeit lassen sich anhand der Bohrkernentnahmen erkennen und analysieren.

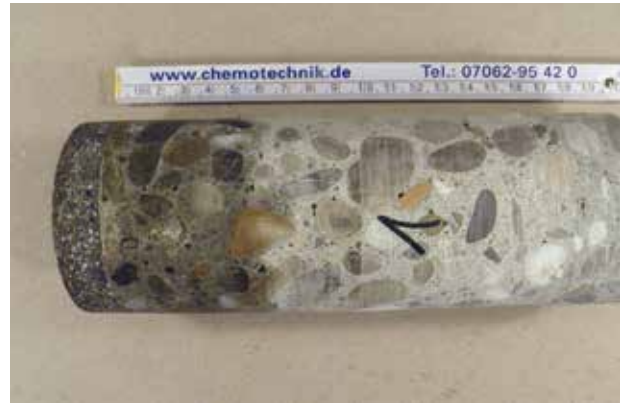
*Stark verölter Beton unter Magnesiaestrich*

Viele Fußböden in Industriebetrieben sind durch Öle, Fette, Bohremulsionen oder andere Chemikalien kontaminiert. In manchen Fällen handelt es sich dabei um gesundheitsgefährdende Stoffe.

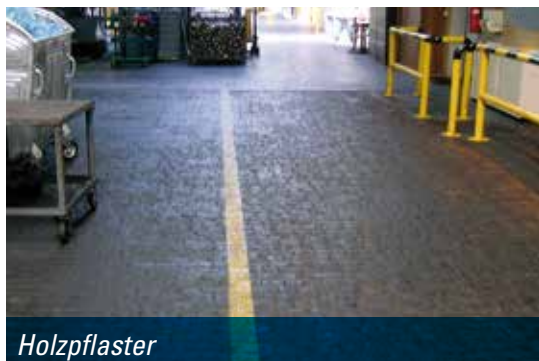
#### PAK-haltige Baustoffe

- Teer- und pechhaltige Klebstoffe für Parkett, Holzpflaster und andere Oberbeläge (z. B. PVC-Beläge)
- Asphalt-Beläge, Asphalt-Platten
- Teer- und bitumenhaltige Fugen-, Vergussmassen und Abdichtungsbahnen

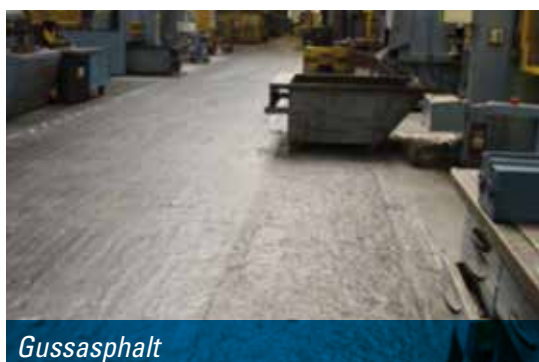
Gussasphalt

#### PCB-haltige Baustoffe und Produkte

- in Hydraulikölen
- in Klebstoffen und Fugendichtungsmassen
- in Lacken, Harzen, Kunststoffen, Druckfarben

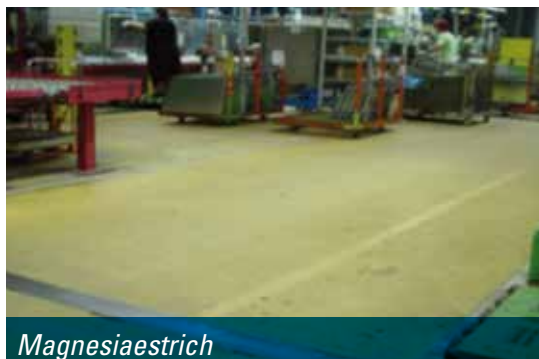
Magnesiaestrich

#### Gefahr durch Asbestfasern

- Magnesiaestriche
- Beschichtungen, PVC- und Asphaltbeläge
- Kleb- u. Dichtstoffe (Fliesenkleber, Fugendichtstoffe etc.)
- Wärmedämmung, Brandabschottungen
- Faserzement (Dach-, Fassadenplatten etc.)

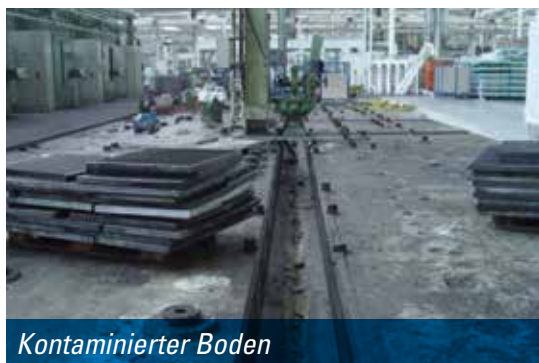
Kontaminierter Boden

#### Öle, Schmierstoffe, Lösemittel und Chemikalien

- in der metall- und kunststoffverarbeitenden Industrie
- in der chemischen und Lackindustrie
- in der Druck- und Papierindustrie u. v. a. m.

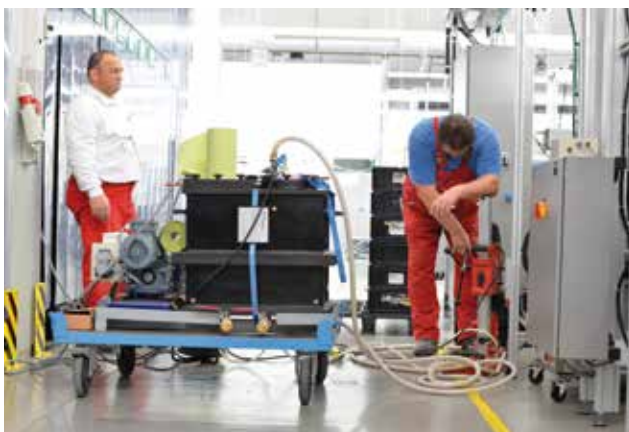
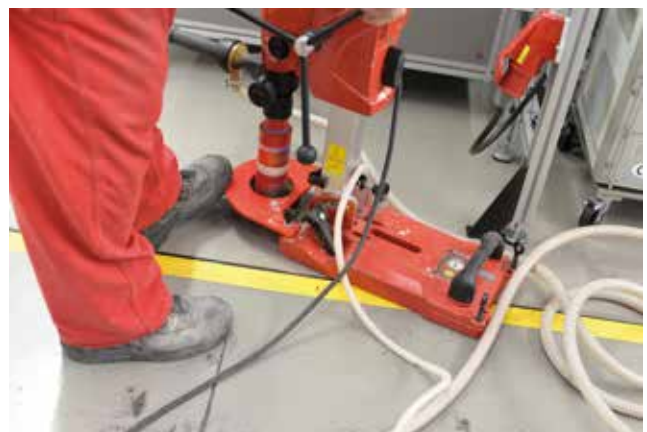
*Entnahme von Bohrkernproben für die Asbestuntersuchung und zur grundsätzlichen Beurteilung des Bestandsbodens gemäß dem, vom BIA (Berufsgenossenschaftliches Institut für Arbeitssicherheit) zugelassenen Verfahren, BT 35 – „Kernbohrungen zur Probenahme in asbesthaltigen Estrichen mit dem INBO-Kernbohrverfahren“.*

Um diesen Aufwand möglichst praktikabel und sicher zu gestalten, wurde für die Entnahme von Bohrkernen aus asbestbelasteten Magnesiaestrichen ein spezielles Bohrkernverfahren entwickelt. Der geschlossene Wasserkreislauf am Bohrequipment und die in der BT 35 festgelegten Arbeitsabläufe ermöglichen die Entnahme von Bohrkernen im laufenden Betrieb ohne aufwendige Einhausung.

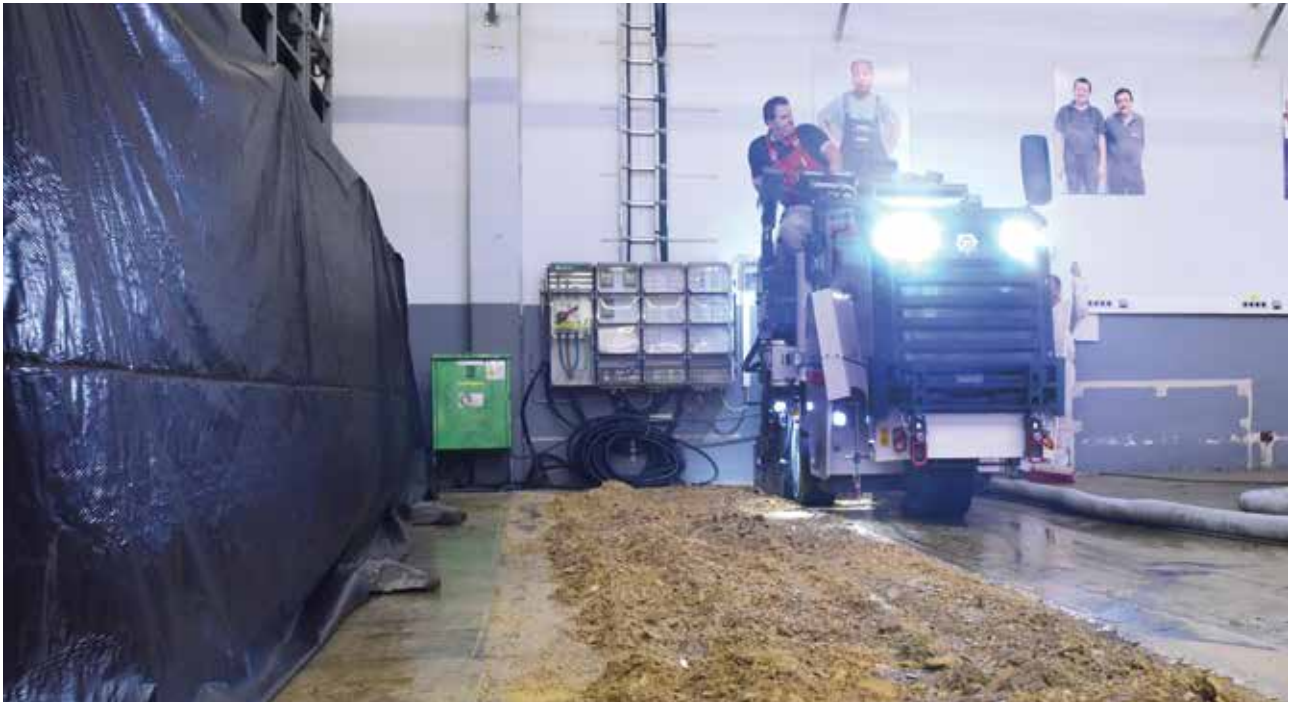
## Rückbau- und Entsorgung von Magnesiaestrichen

Arbeiten an asbesthaltigen Magnesiaestrichen dürfen nur von sachkundigen Betrieben nach genehmigten Verfahren unter Beachtung strengster Sicherheitsauflagen ausgeführt werden. Zuwiderhandlungen werden strafrechtlich verfolgt.

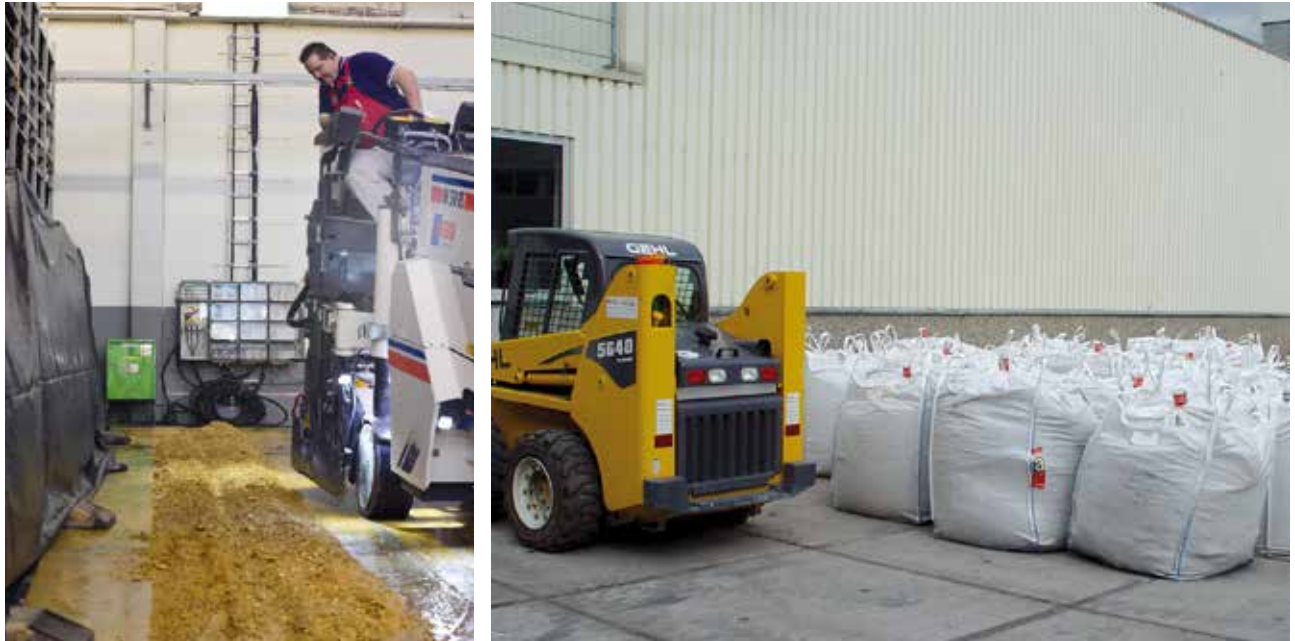
Magnesiaestriche können neben Asbestfasern auch zahlreiche andere wassergefährdende Stoffe und Verunreinigungen aufweisen, z. B. Mineralölverunreinigungen oder verbliebene Beschichtungsanteile. Des Weiteren enthalten Magnesiaestriche grundsätzlich hohe Chloridanteile ( $MgCl_2$ ) und es sind in vielen Fällen organische Stoffe, beispielsweise Holzspäne, vorhanden.

Um die Entsorgung möglichst sicher und wirtschaftlich zu gestalten, sollte vor jeder Sanierung eine sogenannte Deklarationsanalytik entsprechend den Vorgaben der Verordnung über Deponien und Langzeitlager (Deponieverordnung – DepV) durchgeführt werden. Die Beprobung erfolgt entsprechend **DepV Anhang 4**.
