Untergründe/Untergrundanalyse

Schadstoff belastete Untergründe und Baustoffe Rückbau und Entsorgung

Asbesthaltige Magnesiaestriche

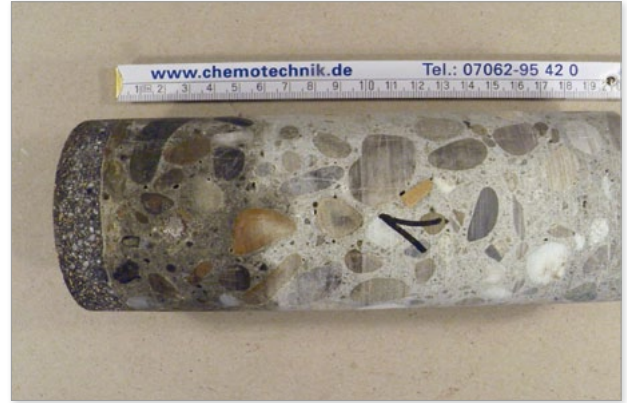
Bohrkernentnahme

Stark verölter Beton unter Magnesiaestrich

Damit die Sanierung zuverlässig gelingt, muss die vorhandene Fußbodenkonstruktion vorab durch Bohrkernentnahmen überprüft werden. Eventuelle Kontaminationen, labile Zwischenschichten oder eine ungenügende Betonfestigkeit lassen sich anhand der Bohrkernkerne erkennen und analysieren.

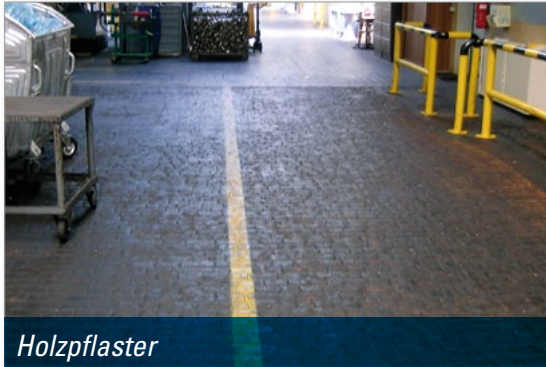
Holzpflaster

PAK-haltige Baustoffe

- Teer- und pechhaltige Klebstoffe für Parkett, Holzpflaster und anderen Oberbeläge (z. B. PVC-Beläge)
- Asphalt-Beläge, Asphalt-Platten
- Teer- und bitumenhaltige Fugen-, Vergussmassen und Abdichtungsbahnen

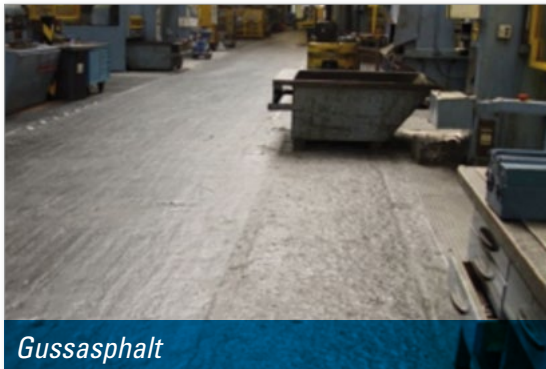
Gussasphalt

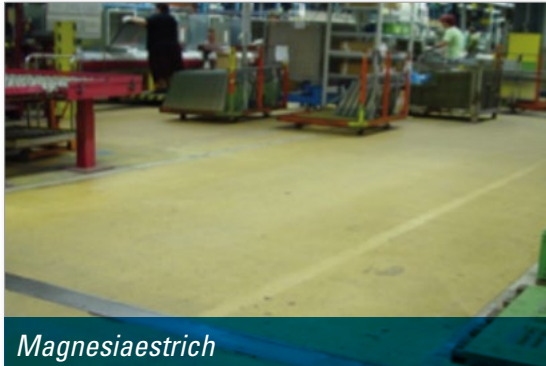
Magnesiaestrich

Gefahr durch Asbestfasern

- Magnesiaestriche
- Beschichtungen, PVC- und Asphaltbeläge
- Kleb- u. Dichtstoffe (Fliesenkleber, Fugendichtstoffe etc.)
- Wärmedämmung, Brandabschottungen
- Faserzement (Dach-, Fassadenplatten etc.)

Bei Magnesiaestrichen, die vor 1993 eingebaut wurden, ist zunächst grundsätzlich davon auszugehen, dass eine Asbestkontamination vorhanden sein kann.

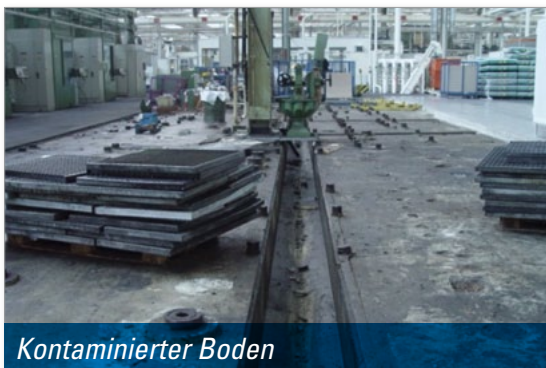
Kontaminierter Boden

Öle, Schmierstoffe, Lösemittel und Chemikalien

- in der metall- und kunststoffverarbeitenden Industrie
- in der chemischen und Lackindustrie
- in der Druck- und Papierindustrie u. v. a. m.

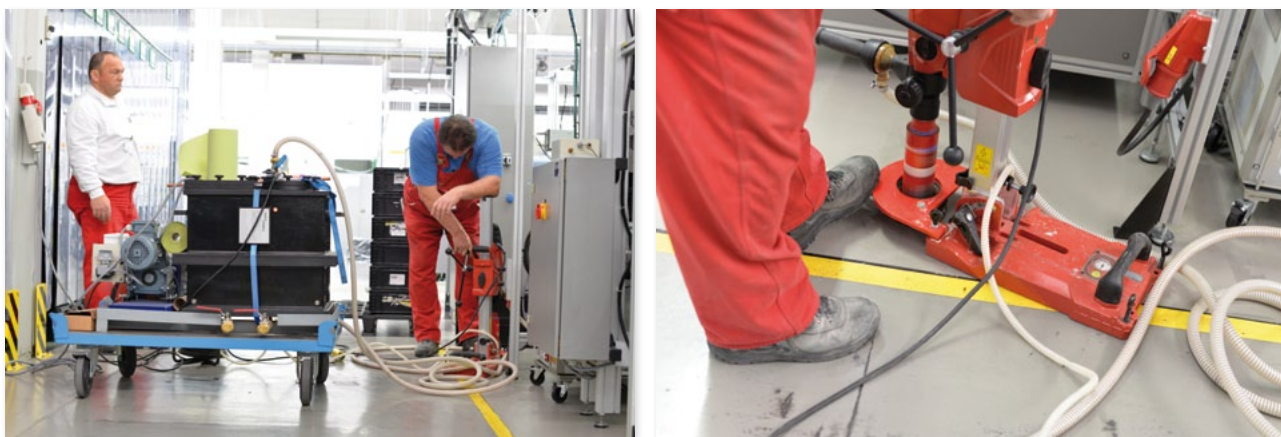
Entnahme von Bohrkernproben für die Asbestuntersuchung und zur grundsätzlichen Beurteilung des Bestandsbodens gemäß dem, vom BIA (Berufsgenossenschaftliches Institut für Arbeitssicherheit) zugelassenen Verfahren, BT 35 – „Kernbohrungen zur Probenahme in asbesthaltigen Estrichen mit dem INBO-Kernbohrverfahren“.

Um diesen Aufwand möglichst praktikabel und sicher zu gestalten, wurde für die Entnahme von Bohrkernen aus asbestbelasteten Magnesiaestrichen ein spezielles Bohrkernverfahren entwickelt. Der geschlossene Wasserkreislauf am Bohrequipment und die in der BT 35 festgelegten Arbeitsabläufe ermöglichen die Entnahme von Bohrkernen im laufenden Betrieb ohne aufwendige Einhausung.
